Analisi delle vibrazioni di un motoventilatore per autoclave

Come migliorare gli indici di performance
ed ottimizzare i costi di manutenzione

Esempio: motoventilatore per autoclave

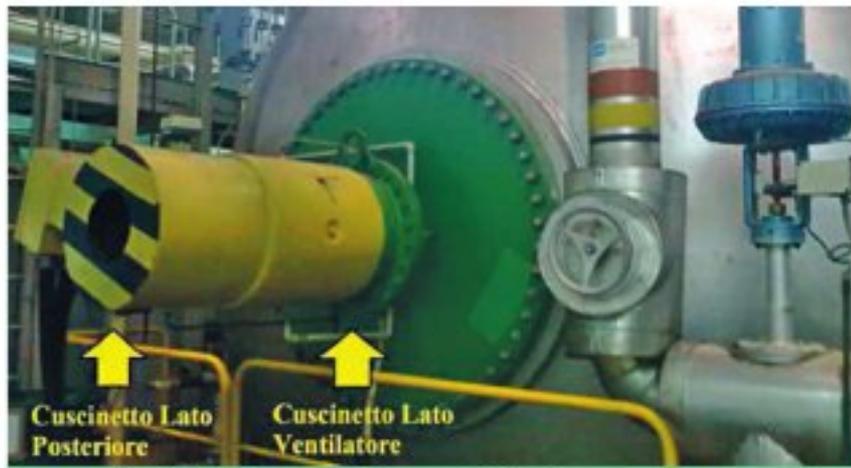
Fig. 1 Individuazione dei due punti di misura sul motoventilatore

Una volta indicata la classe di appartenenza del macchinario stesso, forniscono dei valori limite che permettono di individuare tre zone di operatività del macchinario: zona di funzionamento regolare, zona di attenzione e zona di pericolo. In ogni caso la classificazione mediante le norme presenta diversi profili di arbitrarietà (e.g. tipo di servizio, effetti sugli operatori, ecc.) Nel caso presentato il macchinario analizzato è stato il motoventilatore dell'autoclave, di potenza elettrica pari a 90 kW (Fig. 1).

Si tratta di una macchina di grossa taglia, caratterizzata da una velocità di rotazione medio-bassa (740 giri/min), dotata di una considerevole inerzia, attribuibile alla massa del ventilatore, e formata da una struttura esterna massiccia. La scelta di concentrare l'analisi sul motoventilatore è nata dall'elevata rumorosità che esso presentava durante il funzionamento normale. I dati sperimentali RMS rilevati in corrispondenza dei due punti di misura individuati, mostrano valori di velocità effettiva pari a 1,8 mm/s nel punto *Cuscinetto Lato Posteriore* e di 0,3 mm/s nel punto *Cuscinetto Lato Ventilatore*, quindi al di sotto del valore di attenzione di 2,8 mm/s indicato dalla norma ISO 2372. Peraltro la delicatezza dell'installazione ha consigliato di approfondire l'analisi mediante lo studio dello spettro vibrazionale. Analizzando i dati ottenuti con questa metodologia si notano, in corrispondenza del

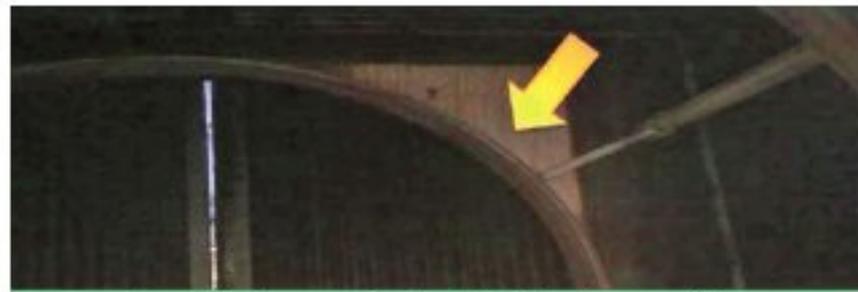
Fig. 4 Segni di sfregamento localizzati sul convogliatore di flusso (parte fissa)

punto di misura *Cuscinetto Lato Posteriore*, sia in direzione orizzontale che verticale, armoniche ad una distanza, l'una dall'altra, pari a 0,5 ordini. Ad esempio, se si fa riferimento alla direzione verticale (Fig. 2), si notano le armoniche 1X (750 cpm), 1,5X (1125 cpm), 2X (1500 cpm), 2,5X (1875 cpm) e così via fino alla 6,5X (4875 cpm). Tali armoniche sono caratteristiche di un possibile allentamento meccanico di componenti interni e possono ad esempio essere generate dalla presenza di giochi meccanici tra cuscinetto e supporto oppure essere indice di un possibile sfregamento della parte rotoria. L'analisi ispettiva effettuata durante le operazioni di smontaggio preventivo del motoventilatore, ha permesso di riscontrare evidenti segni di sfregamento sia sul ventilatore (Fig.3) sia sul convogliatore di flusso montato a valle del ventilatore stesso (Fig.4). Ciò ha quindi confermato la tesi ipotizzata in fase di analisi, attribuendo le armoniche rilevate agli urti ripetuti del ventilatore rispetto al convogliatore di flusso.

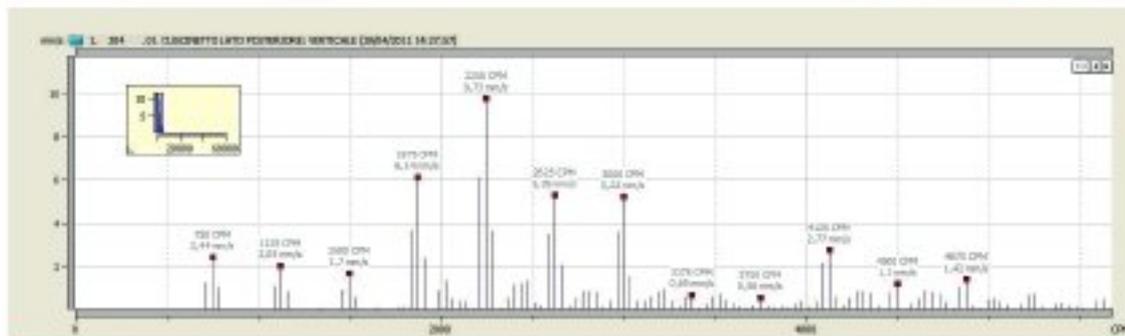
Fig. 2 Analisi di spettro: Cuscinetto Lato Posteriore - Direzione Verticale

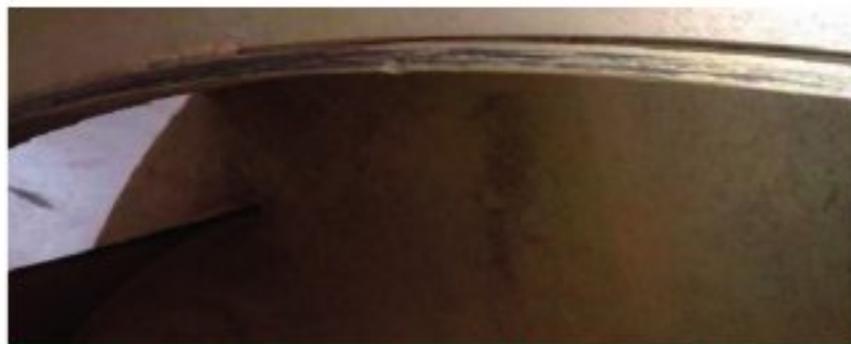
Fig. 3 Segni di sfregamento distribuiti uniformemente sulla ventola (parte mobile)
